**ЛИСТ АКТУАЛИЗАЦИИ**  
**к паспорту доступности для инвалидов объекта и предоставляемых на**  
**нем услуг в сфере образования МАДОУ г. Нижневартовска ДС**  
**«Семицветик»**

График проведения работ по адаптации

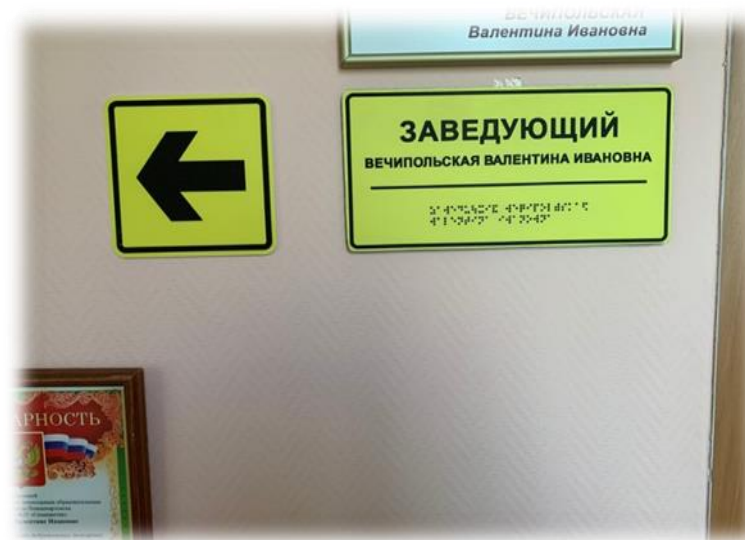
2026	3 квартал	Высота перепада выше предельной нормы, согласно СП 53.13330.2016	Сделать плавный подъем на игровые площадки, убрать бордюрный камень	По мере финансирования	
2030	3 квартал	Завершающие части поручня должны быть длиннее наклонной части пандуса на 0.3м.	Обеспечить завершающие части поручня на 0,3м	По мере финансирования	
<b>2. Входа (входов) в здание</b>					
2028	4 квартал	Высота входного порога не должна превышать 2,5 см	Привести к соответствующим нормам	По мере финансирования	
<b>3. Пути (путей) движения внутри здания (в т.ч. путей эвакуации)</b>					
2023	4 квартал	Частично отсутствуют тактильные таблички	Приобретение и установка тактильных табличек	– выполнено	Фото 2

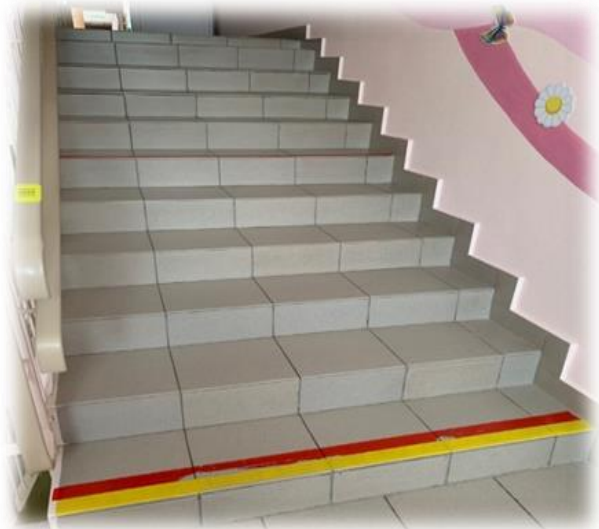
2025	4 квартал	Отсутствует контрастная маркировка ступеней  Отсутствуют поручни  Отсутствуют тактильные таблички (указатели)	Выполнить нанесение контрастной маркировки на ступени лестницы  Оборудовать лестницу поручнями Оборудовать входные калитки тактильными табличками- указателями	– выполнено  По мере финансирования  – выполнено	Фото 3   Фото 2,6

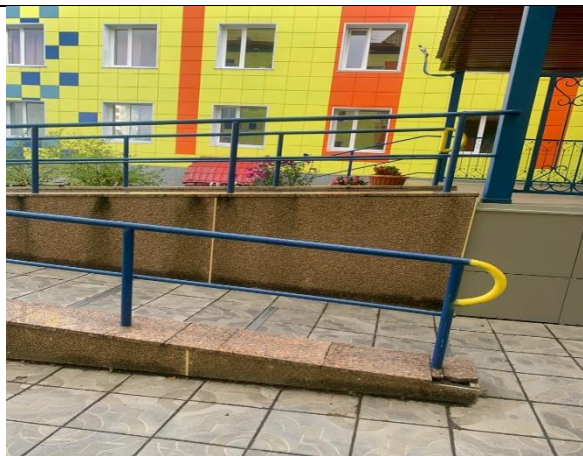
Год	Квартал	Управленческое решение (план работ по адаптации)		Примечание	Приложение
		Перечень мероприятий (Таблицы 4.1; 4.2; 4.3; 4.4.)	Пункт перечня (кратко)		
<b>1. Территории, прилегающей к зданию (участка)</b>					
2025	4 квартал	Лестница (наружная). Приобретение и установка контрастных полос с поверхностью ступени, (например, желтого цвета).  Приобретение и установка перед внешней лестницей следует обустроить предупреждающие тактильно-контрастные указатели	– Отсутствует на проступях краевых ступеней лестничных маршей одна или несколько полос, контрастных с поверхностью ступени, (например, желтого цвета).  – Отсутствует перед внешней лестницей следует обустроить предупреждающие тактильно-контрастные указатели	– выполнено  По мере финансирования	Фото 3,4  –
2023	2 квартал	Пандус (наружный). Нанести на поверхность пандуса маркировку выделенной цветом или текстурой, контрастной относительно прилегающей поверхности	Отсутствует маркировка цветом или текстурой, контрастной относительно прилегающей поверхности	– выполнено	Фото 5
