ПАСПОРТ ДОСТУПНОСТИ
объекта социальной инфраструктуры № 1
муниципального автономного дошкольного образовательного
учреждения города Нижневартовска детского сада № 25
«Семицветик»

Акт обследования

Муниципальное автономное дошкольное образовательное учреждение города
Нижневартовска детский сад № 25 «Семицветик»
к паспорту доступности ОСИ
№ 1

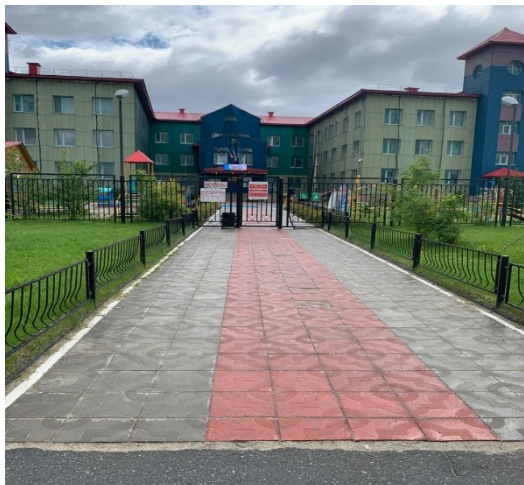
Фото 1

1.1	Вход (входы) на территорию	есть	–	1,2,3,4	<p>– Отсутствует контрастная маркировка входной калитки;</p> <p>– Отсутствует тактильно-Контрастные напольные указатели</p> <p>- Отсутствует тактильные таблички</p>	<p>С</p> <p>С</p> <p>С</p>	<p>Выполнить нанесение контрастной маркировки входной калитки, обеспечить монтаж тактильных напольных указателей;</p> <p>Установить тактильные таблички</p> <p>Знак указывающий на звонок, заменить желтым цветом</p>	<p>Контрастная маркировка входной калитки (яркая, контрастная покраска опорных столбов калитки и нанесение контрастной, поперечной полосы на полотне самой калитке, на высоте не ниже 1,2 м., не выше 1,5 м.);</p> <p>Дополнительно: Обустроить перед входом (выходом) тактильно-контрастные указатели, выполненные из твердых материалов, не создающим вибрацию при движении по нему, их поверхность должна обеспечивать продольный коэффициент сцепления 0,6 - 0,75 кН/кН, в условиях сырой погоды и отрицательных</p>

Оборудовать входные калитки тактильными табличками- указателями	Указатель должен заканчиваться до препятствия на расстоянии 0,3 м. Указатели должны иметь высоту рифов 5 мм. (СП 59.13330.2016 п.5.1.10);

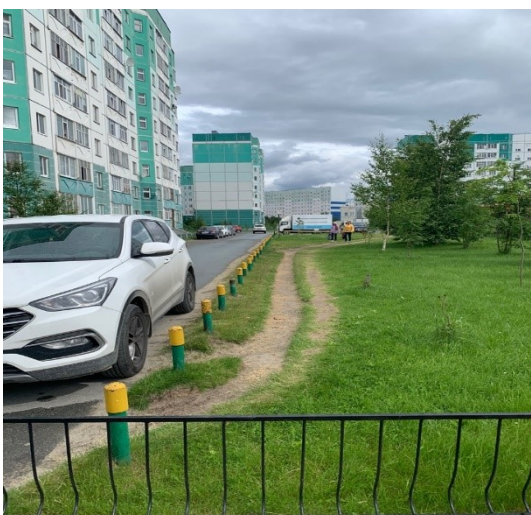
Фото 5

Установить на вход тактильные таблички – указатели на высоте 1,2-1,6м от уровня пола.
1.2	Путь (пути) движения на территории	есть	–	1,5,6,7	Отсутствует визуальная, контрастная маркировка ограждений путей движения, бордюрных камней; Высота перепада выше предельной нормы, согласно СП 53.13330.2016 Асфальтное покрытие, расположенное на путях следования в удовлетворительном состоянии	<i>К, О, С</i>	Нанести визуальную, контрастную маркировку;	Нанести контрастную маркировку путей движения на территории объекта, а именно, контрастная маркировка ограждения (забора), бордюрных камней методом окрашивания; Сделать плавный подъем на игровые площадки, убрать бордюрный камень

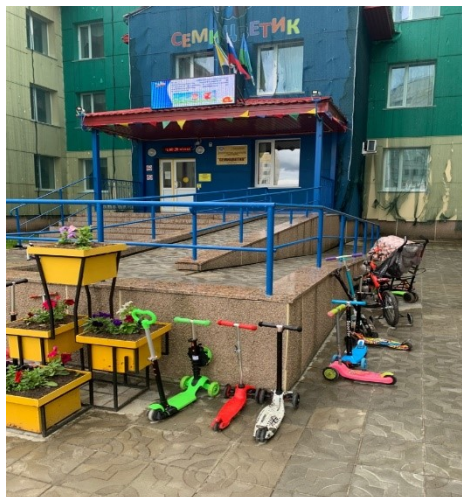
Фото 8

предупреждающие тактильно-контрастные указатели глубиной 0,5-0,6 м на расстоянии 0,3 м от внешнего края проступи верхней и нижней ступеней.
1.4	Пандус (наружный)	есть		8,9,10	Отсутствует маркировка цветом или текстурой, контрастной относительно прилегающей поверхности. Завершающие части поручня должны быть длиннее наклонной части пандуса на 0.3м.	<i>К, О</i>	Обеспечить завершающие части поручня на 0,3м	Нанести на поверхность пандуса маркировку выделенной цветом или текстурой, контрастной относительно прилегающей поверхности. В качестве поверхности пандуса допускается использовать рифленую поверхность или металлические решетки. Размеры ячеек должны соответствовать требованиям 5.1.17.

2.2	Пандус (наружный)	есть	8,9,10	Отсутствует маркировка цветом или текстурой, контрастной относительно прилегающей поверхности.	К	Приобретение и установка	<p>Нанести на поверхность пандуса маркировку выделенной цветом или текстурой, контрастной относительно прилегающей поверхности. В качестве поверхности пандуса допускается использовать рифленую поверхность или металлические решетки. Размеры ячеек должны</p>

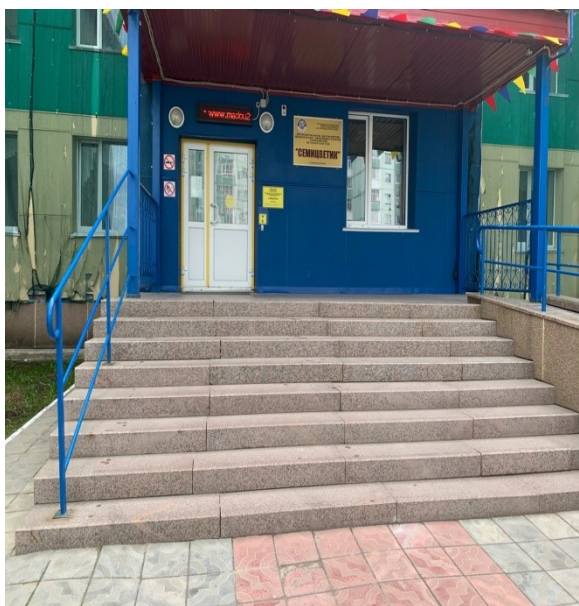
Фото 11

1.3	Лестница (наружная)	есть		11,12	Отсутствует на проступях краевых ступеней лестничных маршей одна или несколько полос, контрастных с поверхностью ступени, (например, желтого цвета). Отсутствует перед внешней лестницей следует обустроить предупреждающие тактильно-контрастные указатели глубиной.	<i>К, О, С</i>	Приобретение и установка	Нанести на проступях краевых ступеней лестничных маршей должны быть нанесены одна или несколько полос, контрастных с поверхностью ступени, (например, желтого цвета), имеющие общую ширину в пределах 0,08-0,1 м. Расстояние между контрастной полосой и краем проступи - от 0,03 до 0,04 м. Перед внешней лестницей следует обустроить

2.1	Лестница (наружная)	есть		11,12	Отсутствие тактильных напольных пиктограмм	<i>К,О,С,</i>	Приобретение и установка тактильных напольных указателей в соответствии с требованиями СП 59.133330.2016 п. 5.1.10	Обустроить перед входом (выходом) тактильно-контрастные указатели, выполненные из твердых материалов, не создающим вибрацию при движении по нему, их поверхность должна обеспечивать продольный коэффициент сцепления 0,6 - 0,75 кН/кН, в условиях сырой погоды и Отрицательных температур - не менее 0,4 кН/кН., выполняющие функцию предупреждения на покрытии пешеходных путей. Их следует размещать на расстоянии 0,8 - 0,9 м до препятствия (доступного входа, начала

Отсутствуют поручни	Оборудовать лестницу поручнями	<p>опасного участка, перед внешней лестницей и т.п.). Глубина предупреждающего указателя должна быть в пределах 0,5 - 0,6 м и входить в общее нормируемое расстояние до препятствия. Указатель должен заканчиваться до препятствия на расстоянии 0,3 м. Указатели должны иметь высоту рифов 5 мм. (СП 59.13330.2016 п. 5.1.10); Установить поручни по обе стороны лестниц, имеющие с обеих сторон участка, выходящие за пределы длины наклонного участка лестницы на примыкающие к этому участку горизонтальные площадки протяженностью не менее 300 мм каждый</p>

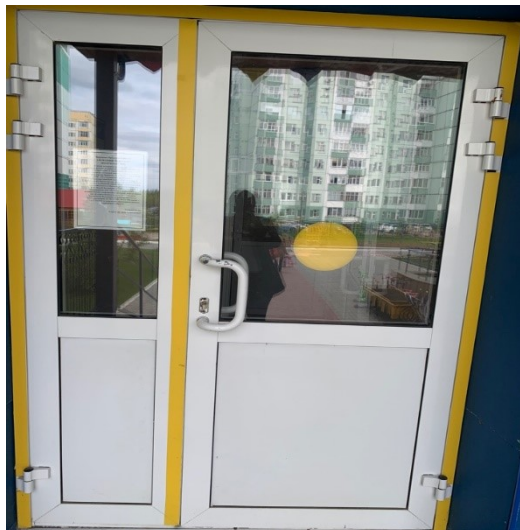
Фото 13

2.4	Дверь (входная)	есть		13,14	Высота входного порога не должна превышать 2,5 см Отсутствие усилия в 50 НМ в доводчиках	–	Привести к соответствующим нормам– Оборудовать доводчиками с усилием не больше 50 НМ	Привести к соответствующим нормам – Установить доводчики дверей с усилием не больше 50 НМ

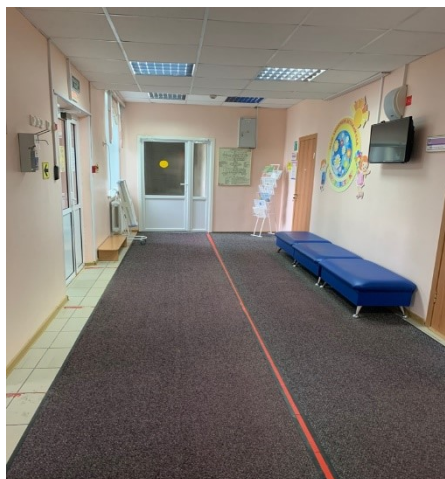
Фото 15

2.5	Тамбур	нет		15,16, 17		<i>К</i>	–	Примечание: Ковровые и иные покрытия на путях движения должны быть плотно закреплены, особенно на стыках полотен и по границе разнородных покрытий, в рамках исполнения п.6.2.7 СП 59.13330.2016
	Общие требования к зоне	нет		–	–	–	–	–

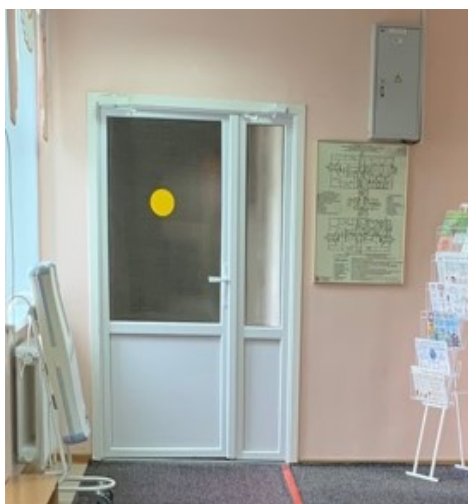
Φοτο 21

3.5	Дверь	есть		21,22	Частично отсутствует контрастная маркировка дверных проемов Частично отсутствуют тактильные таблички	С,К,О	Приобретение и установка контрастной маркировки дверных проемов всех помещений участвующих в процессе предоставления услуг людям с инвалидностью МГН Приобретение и установка тактильных табличек	Нанести контрастную маркировку дверного проема, либо лентой, либо методом окрашивания не менее 50 мм шириной по периметру проема в рамках исполнения, дополнительно нанести контрастную маркировку ручек двери, в рамках исполнения п. 6.4.1. СП 59.13330.2016; Обеспечить наличие тактильными табличками
